ŞEHİR İÇİ YOL BİTKİLENDİRMELERİNİN İSTANBUL İLİ BEYOĞLU İLÇESİ CUMHURİYET, HALASKARGAZI VE BÜYÜKDERE CADDESİ ÖRNEĞİNDE İRDELENMESİ¹

THE EVALUATION OF THE ROADSIDE PLANTS IN THE CITY OF ISTANBUL AS EXAMPLES CUMHURİYET, HALASKARGAZI AND BÜYÜKDERE STREETS

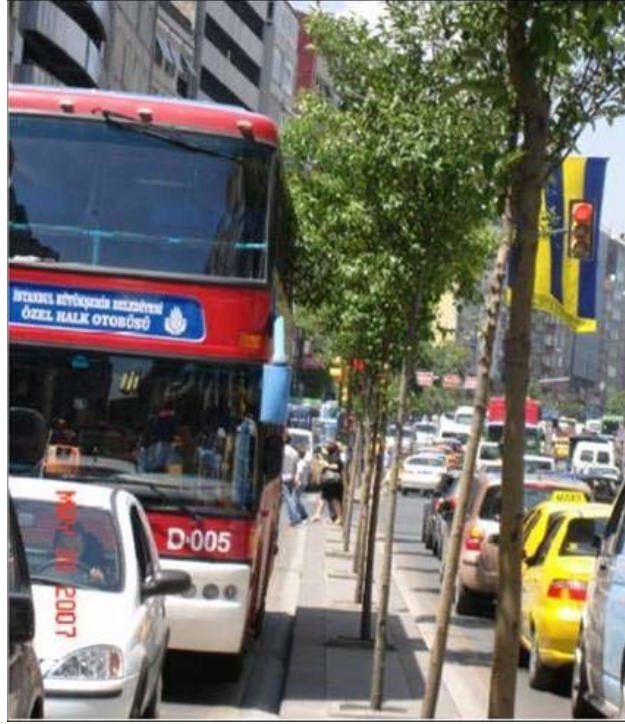
Ağaçlar yer yer aydınlatma ve elektrik nakil direklerine çok yakındır. Bu durum ise alle ağaçlarından beklenen yararlar yerine trafiği engellemek ve tehlike yaratmak gibi bir sonuç oluşturmaktadır, (Şekil 2).

Şekil 2. Halaskargazi Caddesinde ağacın trafiğe olumsuz etkisi

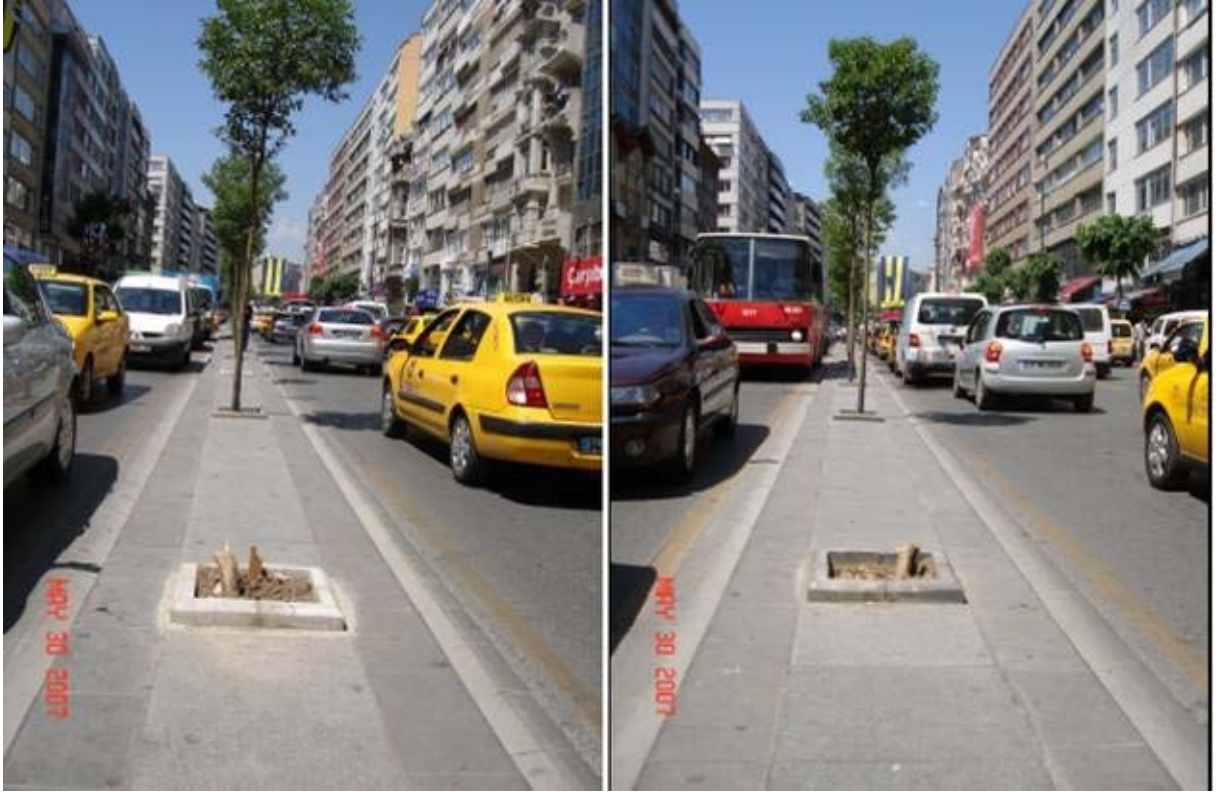
1999 yılındaki düzenlemede, Halaskargazi Caddesi orta refüjün sert zemin olarak yapıldığı fakat 2005 yılında Şişli Belediyesi tarafından bu caddenin 60 cm'lik Orta Refüjünde 41x41 cm'lik yerler açılarak bu alanlara çeşitli ağaçlar dikilmiştir. Dikilen ağaçların kök serbestlikleri yetersizdir. Dikilen ağaçlar, geniş taç yapabilen türlerdendir. Araç yoğunluğu nedeni ile araç çarpmaları çok olmakta, ağaçlar gelişmemekte ve kırılmaktadır. Bitkisel tasarım kriterine uygun olarak uygulamanın yapılmamış olması ve başlangıçta yanlış türlerin seçilmiş olmasından dolayı araçların çarpması ile zarar görmüş ağaçlar Sekil 3'de görüldüğü gibi çirkin bir görünüm göstermekte ve araçların görüşünü kapatmaktadır. Bu sebeplerden dolayı zarar görmüş ağaçların kaldırılması gerekmektedir.

Şekil 3. Halaskargazi Caddesi orta refüjünde kırılmış ağaçlar

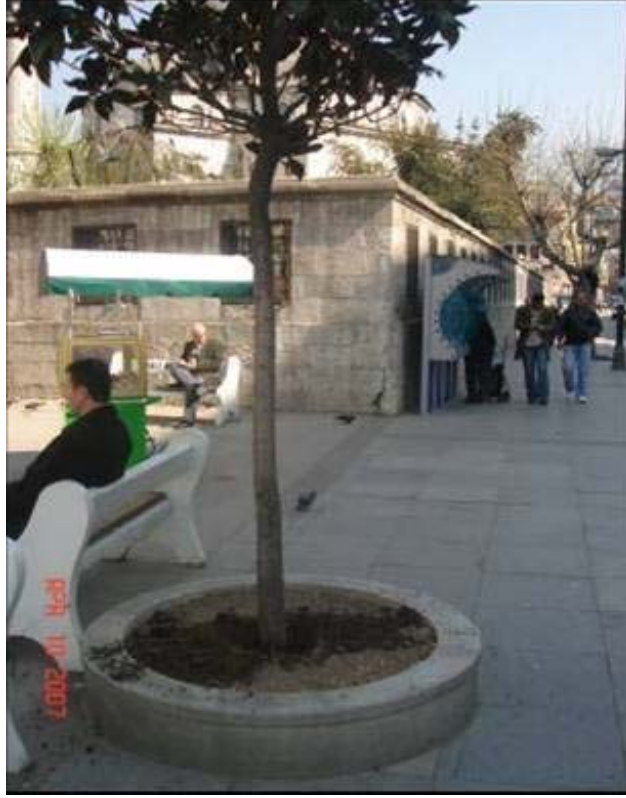
Sisli Meydanına 2006 Yılında dikilen formlu ithal manolya ağaçlarının kök bölgeleri 40 cm yükseltilecek toprakla doldurulması bitkilerde mantari ve bakteriyel hastalıklara neden olup kabuk çürümesi oluşturmuştur Dikim tekniğine uygun olmayan bu çalışma ağaçların diri diri gömülmesi demek olup, acilen kök boğazlarının açılması gerekmektedir, (Sekil 4).

Şekil 4. Şişli Meydanında yanlışt dikilmiş manolyalara örnek

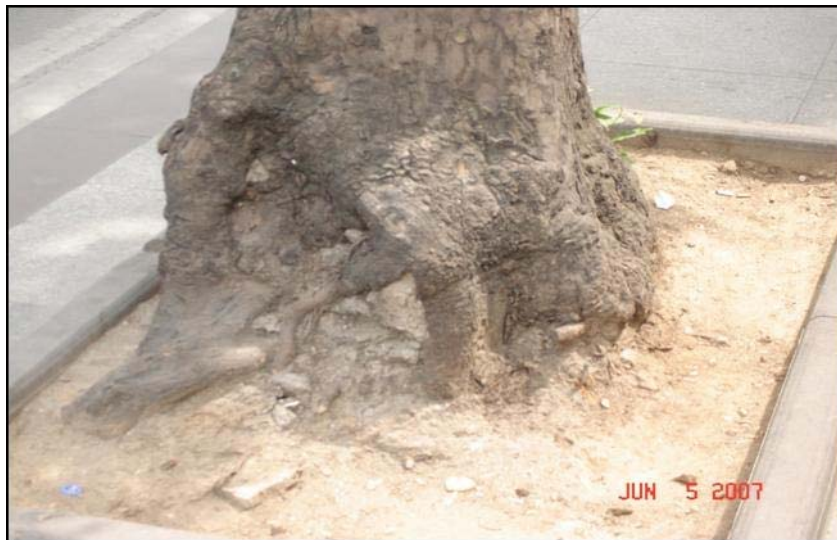
Halaskargazi Caddesinde 1999 yılında yapılan yol yenilemelerinde bazı yaşlı ağaçların kök bölgeleri açıkta kalmıştır, (Şekil 5).

Şekil 5. Kök bölgesi açıkta kalmış bir çınar ağacı

Kök bölgeleri açıkta kalmış çınar ağaçlarının kök bölgesi kapatılmalı ve kök serbestlikleri beton ve asfalt zeminden kurtarılarak serbest alanlar sağlanmalıdır. Kök bölgesinin serbest hale gelmesi ızgaralarla sağlanabilir. Böylece ağaçların kök bölgelerinin havalanması ve sulanması gerçekleştirilir.

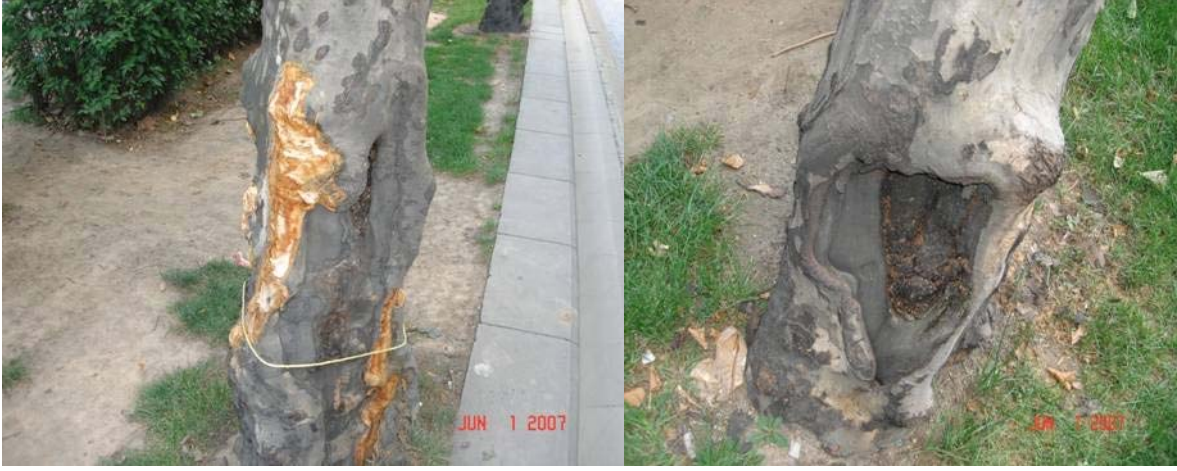
Yol kenarlarına mekanik etkilerden dolayı oluşan yaralanmaları kolay kapatabilecek çınar vb. türler getirilmelidir. Cumhuriyet caddesi orta refüjde bulunan ağaçların 21 adedinde araç çarpmasından kaynaklanan kabuk soyulmaları oluşmuştur, (Şekil 6 ve 7).

Şekil 6 ve 7. Ağaçlarda araç çarpmaları sonucu oluşan bozulmalara örnek

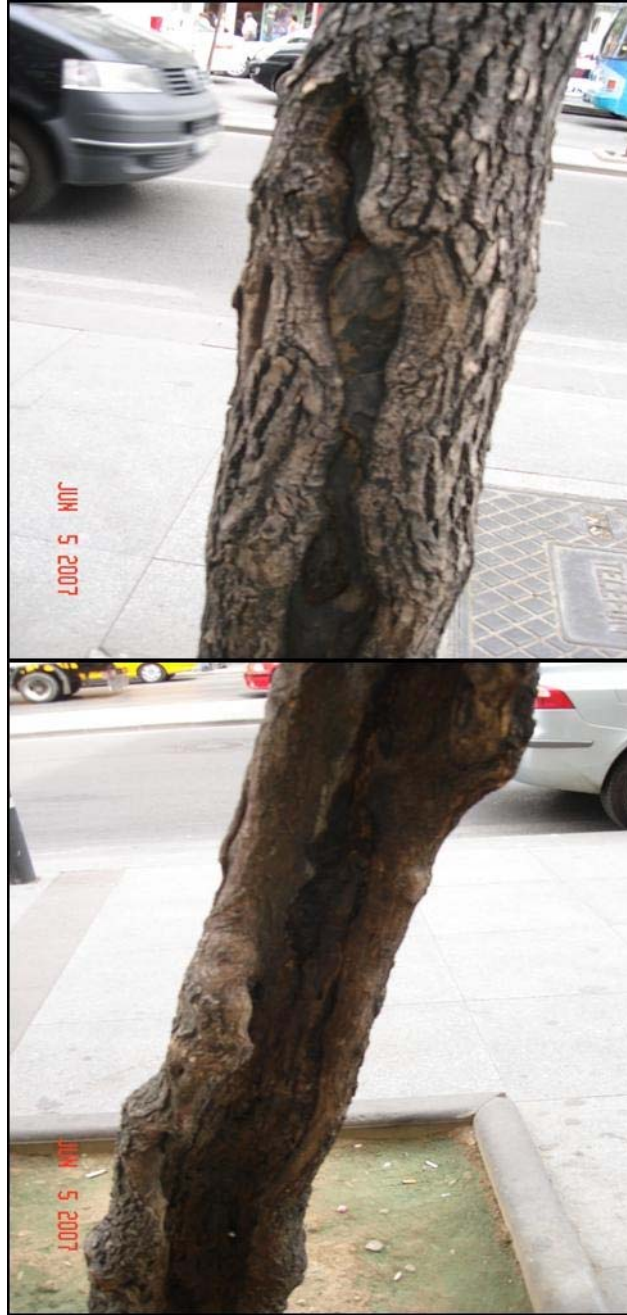
Cumhuriyet Caddesinde dikimi yapılan çınarlar araç çarpmalarına karşı yaralarını büyük ölçüde kapatmışlardır. Halaskargazi Caddesinde yer alan ağaçların 28 adedinde çeşitli boyutlarda yaralanma mevcuttur. Yaralı ağaçların 17 adedi Mecidiyeköy istikametindeki yol kaldırımında, dört adedi orta refüjde, yedi adedi ise Taksim istikametindeki kaldırımında yer almaktadır. Ağaçlardaki yaraların büyük çoğunluğu araçların çarpması ve yanlış budamalar sonucu meydana gelmiştir, (Şekil 8 ve 9).

Şekil 8 ve 9. Halaskargazi Caddesinde mevcut olan ağaçlarda gövde kabuk soyulmalarına ve gövde yaralanmalarına örnek

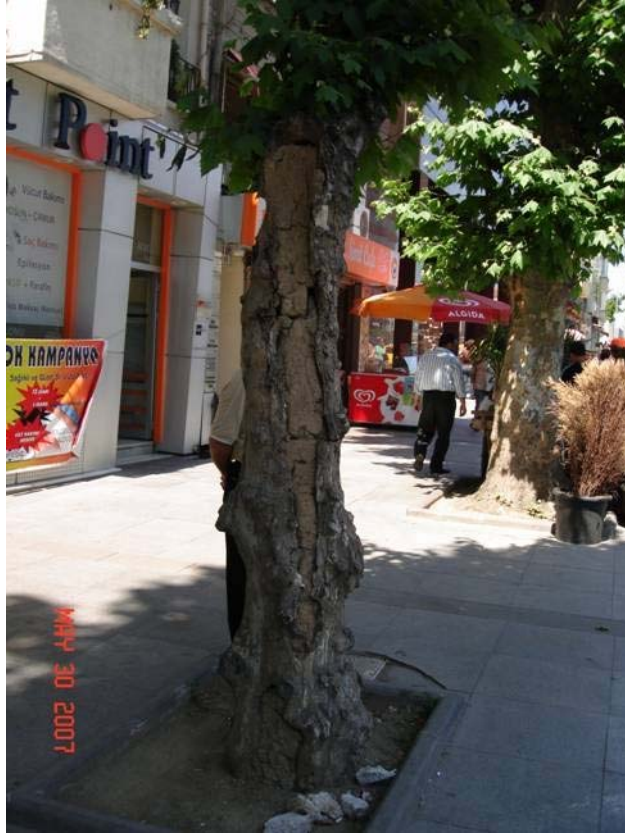
Caddede bulunan yedi adet ağaçta çeşitli büyüklüklerde kovuk ve yaralar bulunmaktadır. Beş adet ağaçta çürüme tespit edilmiştir. Ağaçlardan birinde 180x17 cm büyüklüğünde içi çamur doldurulmuş kovuk bulunmaktadır, (Şekil 10).

Şekil 10. Çamur ile dolgu yapılmış ağaç

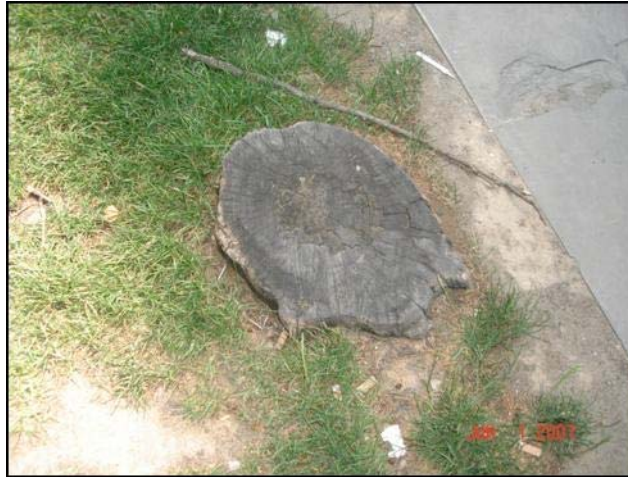
Özellikle yol kenarlarında çeşitli nedenlerle kurumuş ağaçların yerlerine yenileri tesis edilmelidir. Cumhuriyet Caddesinde iki ağacın tepe tacı kısmen kurumaya başlamış, bir ağacın tepe tacı ise tamamen kurumuştur. Cumhuriyet Caddesi orta refüjünde çeşitli nedenlerden dolayı kesilmiş altı adet ağaç bulunmaktadır, (Şekil 11).

Şekil 11. Cumhuriyet Caddesi orta refüjde kesilmiş ağaçlara örnek

Kesilmiş ağaçların yerine yenilerinin dikilmesine gerek yoktur. Çünkü diğer ağaçların yaptıkları taç genişlikleri bu alanları da kapatmıştır.

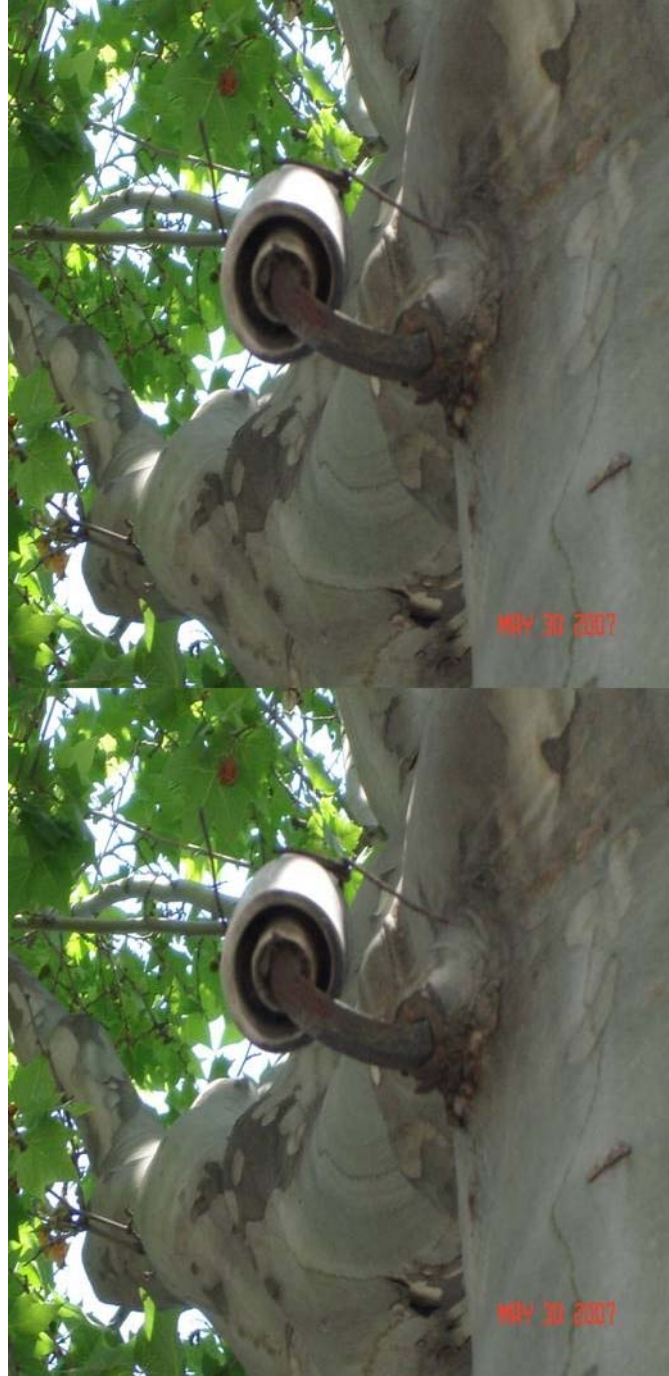
Cumhuriyet Caddesi orta refüjünde yer alan çınarların üzerinde bulunan elektrik fincanları, (Şekil 12 ve 13) ve Halaskargazi Caddesinde bir büfenin aydınlatma maksatlı projektör bağlanmış olan akasya ağacına daha fazla zarar verilmeden koruma tedbirleri alınmalıdır.

Şekil 12 ve 13. Ağaçlara elektrik fincanları (elektrik mesnetleri) takılmasına örnek

Ağaçlar üzerine çakılmış, bağlanmış tüm maddeler kaldırılarak ve yerlerine gerekli koruma tedbirleri uygulanmalıdır.

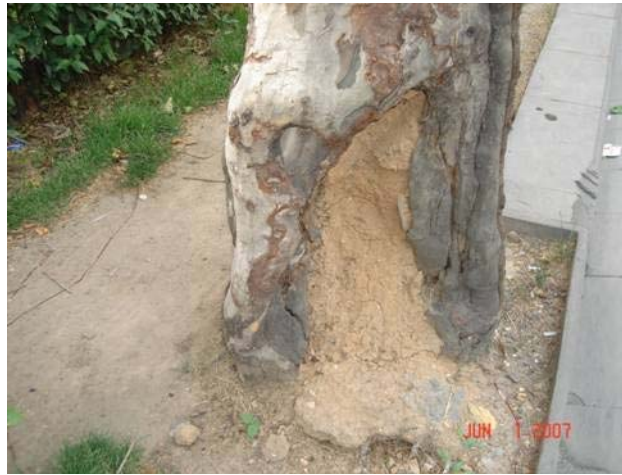
Cumhuriyet ve Büyükdere Caddelerinde İki adet çınarda meydana gelen 85x105 – 35x13 cm ve 60x30 cm ölçülerindeki kovuklar (yaralar) toprak doldurularak kapatılmaya çalışılmış yapılan bu yanlış uygulama çürümeyi dahada derinleştirmiştir, (Şekil 14).

Şekil 14. Ağaçlarda toprakla doldurulmuş kovuk çalışmasına örnek

Cumhuriyet ve Büyükdere Caddelerinde gözlemlenen toprak ile doldurulmuş kovuklar parazit ve mantarlara zemin hazırlayarak ağaçların çürümelerine neden olduğu için temizlenerek gerekli bakımın yapılması gerekmektedir. Yol kenarına ve gaz zararlarının yoğun olduğu kesimlere sedir, göknar, ladin gibi türlerin getirilmemesine dikkat edilmelidir.
